令和5年度 重要文化財「古谿荘」 玄関棟ほか8棟建造物保存修理事業 第Ⅰ期修復現場見学会

文化財の建物と保存修理について

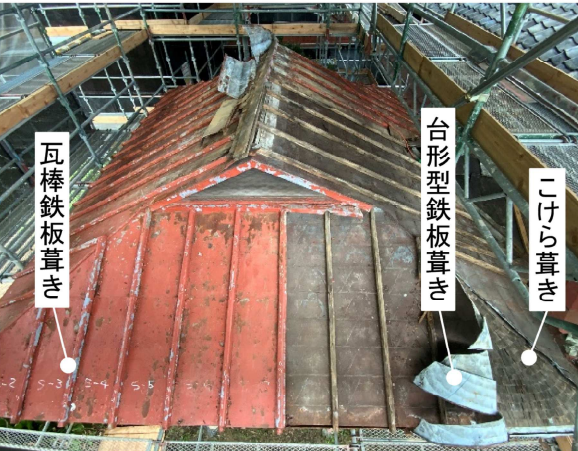
三種類の屋根が重なっていた

玄関の瓦棒鉄板葺きの金属屋根を解体していくと、下から異なる種類の金属屋根が現れました。それは、富士型とともれる台形の板金屋根でした。さらに、その板金屋根を解体すると、栗の木の板を細かく重ねたこけら葺きが現れました。このように、屋根の形状が何度も環境に合わせて変更されたことがわかりました。今回の修復工事では、文化財指定時の姿(瓦棒鉄板葺き)に戻すことに決定しました。

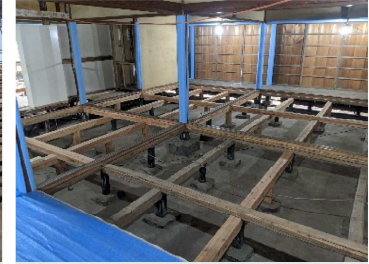
屋根下地の補修

- ・屋根補修…屋根面不陸調整、野地野垂木取替
- ・床組補修…大引、根太、床板部分取替
- ・渡り廊下解体復旧…半解体修理

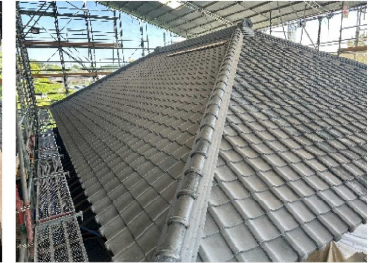
耐震棟の設置

- ・瓦葺き…瓦選別、杉皮葺き、耐震棟取付
- ・こけら葺き…部分葺き替え
- ・板金屋根葺き…ガルバリウム鋼板葺き替え

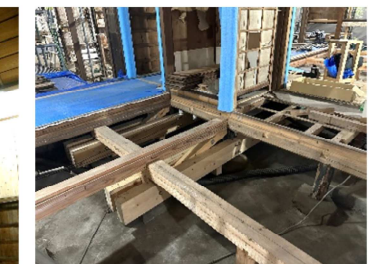
合板補強壁

- ・小屋裏水平補強…補強梁取付、水平ブレース取付
- ・合板補強壁
- ・床下補強梁…補強梁取付、耐震補強金物取付

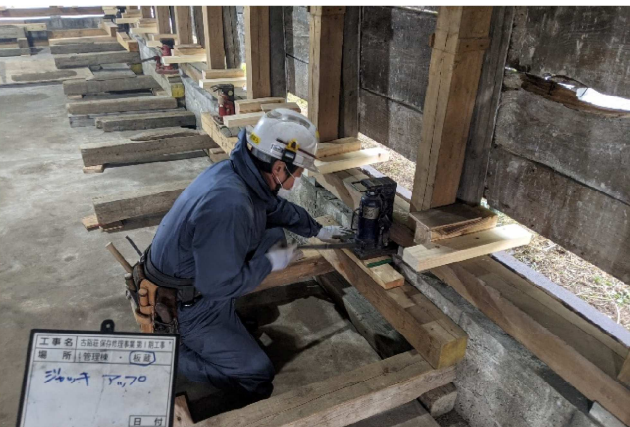
ジャッキアップの様子

板蔵の柱や土台はシロアリによって腐朽していました。ジャッキを使用し建物を東西1.5cmずつ交互に上げていき、最終的に9cm宙に浮かせました。そのままでは直すことができなかった傷んだ柱や土台を新しい木材に取り替えることができました。

建物をジャッキアップ

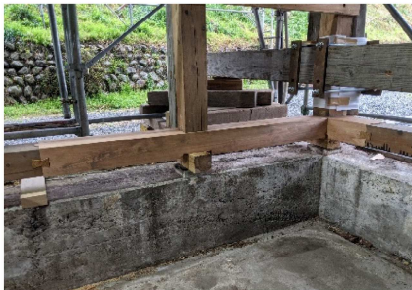
土台 継木補修

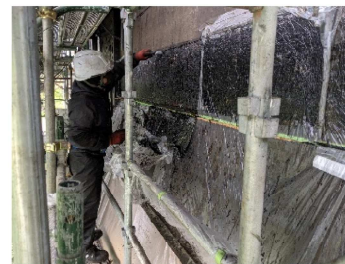
旧塗装 剥離

- ・外部鉄板張り…部分張替え、一部^{ひし}底張替え
- ・旧塗装剥離…^{はくり}ケミカル剥離剤、ケレンがけ、高圧洗浄
- ・塗装…^{あつまく}厚膜フッ素塗装

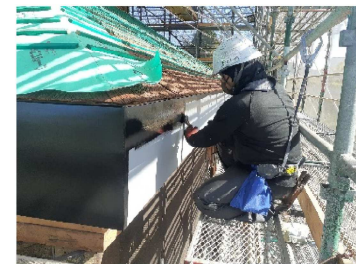
厚膜フッ素塗装
